**KSAR EL KEBIR
DECOUVERTE DES MYSTERES DE LA "METFIA"
DE LA GRANDE MOSQUÉE**

MOHAMED AKHRIF

Ksar El Kebir : Découvertes des Mystères de la « Matfia » citerne souterraine de la Grande Mosquée

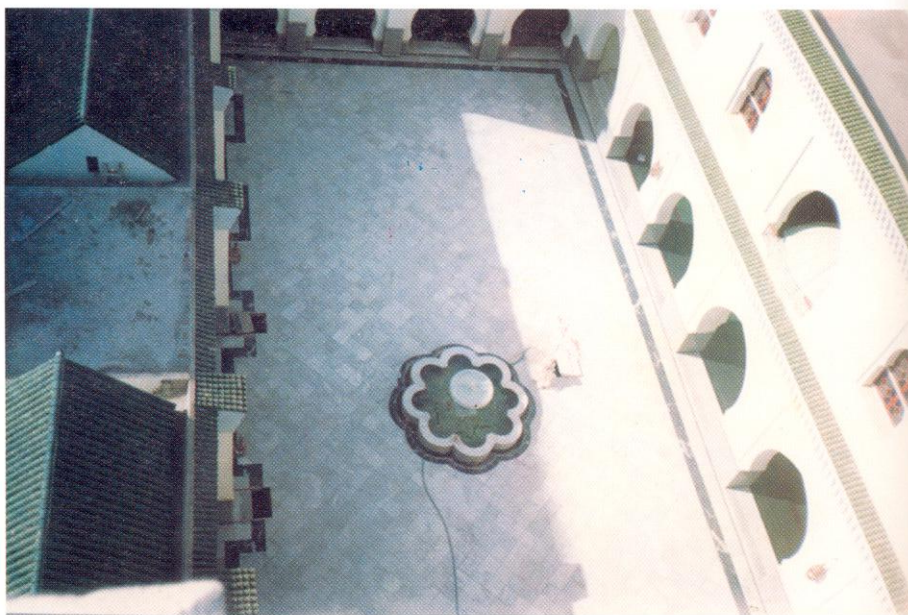
PHOTO N° 37 صورة رقم

⁽³⁸⁾ Photos 37 - 38, montrent la finition de la cour de la mosquée avec le marbre.

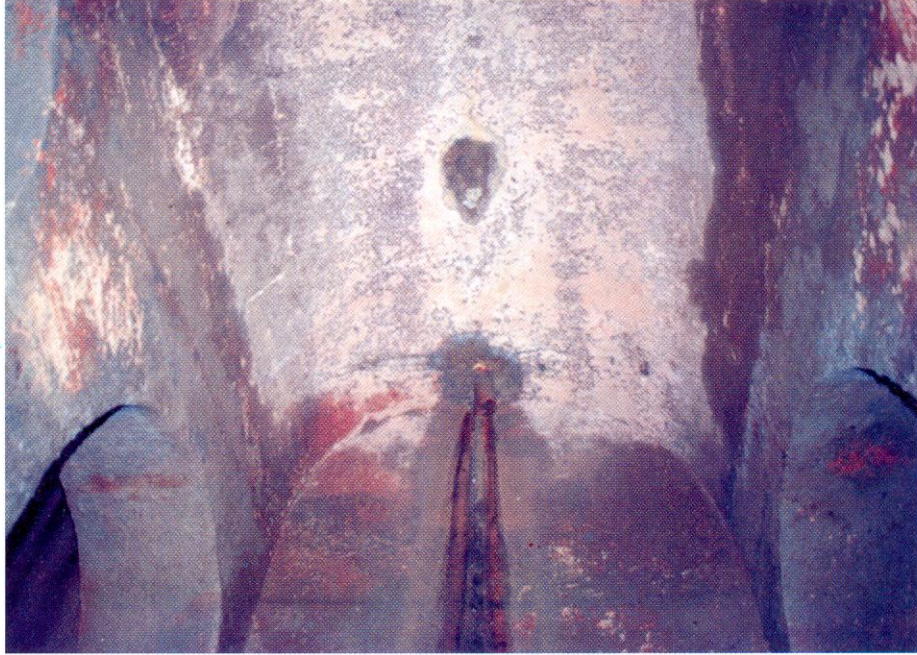
PHOTO N° 34 صورة رقم

⁽³⁵⁾ photos 10 - 34 : montrent les traces des eaux pendant leur passage.

⁽³⁵⁾ Fotografías nº 10 - 34, muestran los vestigios de aguas durante su trayecto del canal a la cisterna.

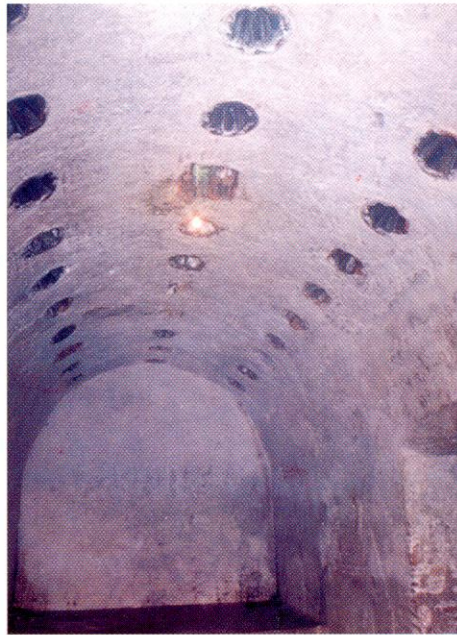
PHOTO N° 35 صورة رقم

⁽³⁶⁾ Photo 35, montre une salle de bain " Sidi Maimoun" à Ksar El Kebir semblable à la construction de la citerne. (Voir photo 11).

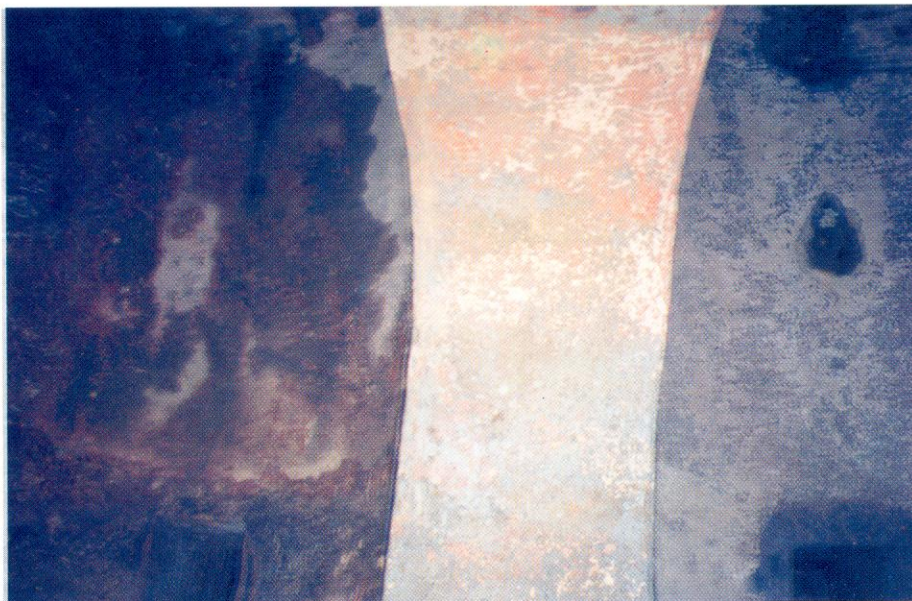
صورة رقم 30 PHOTO N° 30

⁽³¹⁾ photo 30 - 31: TANNOURS la première montre l'arc, couleur et les deux Tannours en bas de la photo. La seconde montre un TANNOUR fermé avec un petit moulin et un canal en terre utilisé pour verser les eaux dans la citerne, voir photos: 9 - 10.

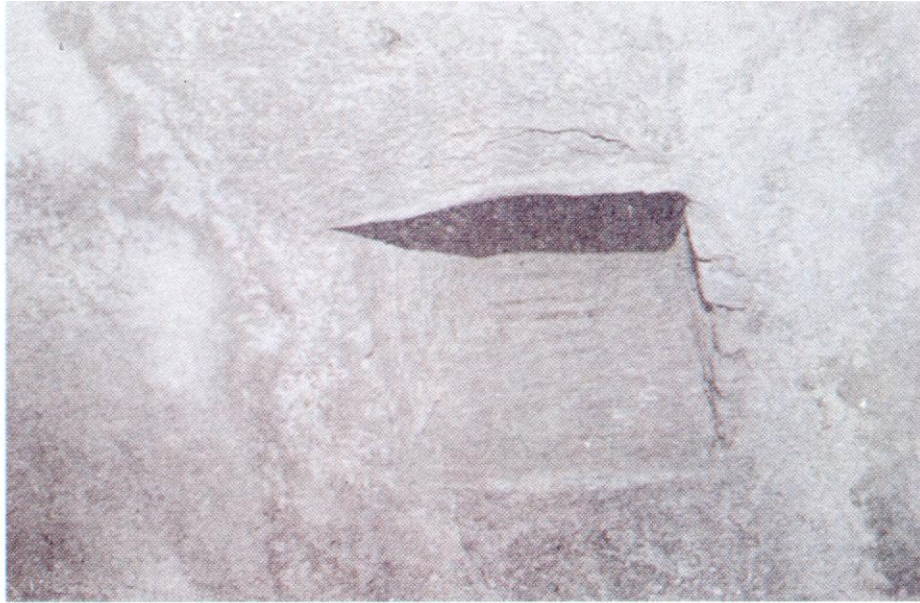
PHOTO N° 28 صورة رقم

⁽²⁹⁾ La photo 28, montre les briques de dimensions étranges 60 / 40 / 5cm.

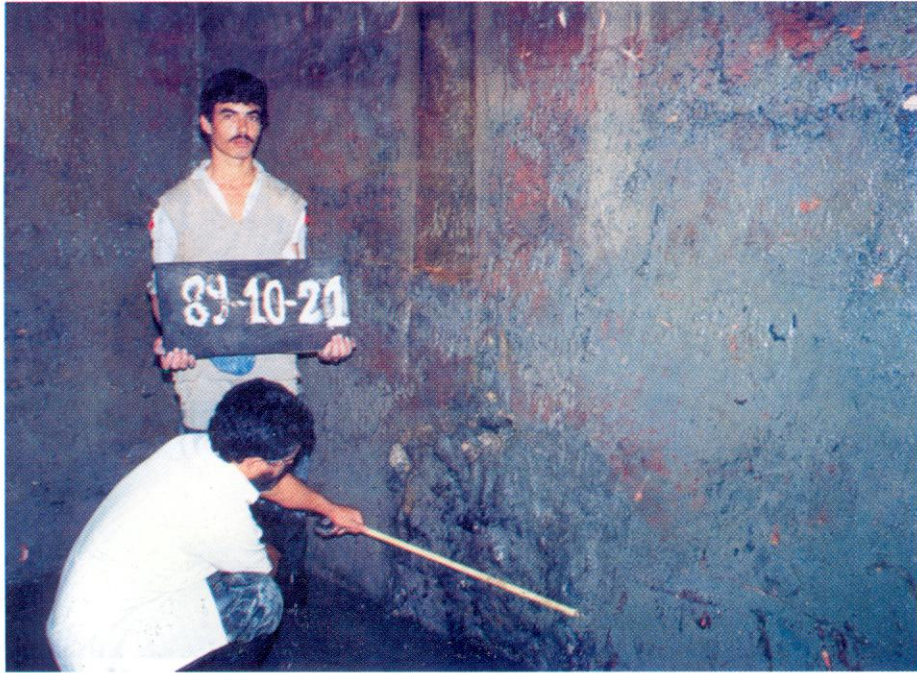
PHOTO N° 29 صورة رقم

⁽³⁰⁾ Photo 29; Petite zone de la citerne couverte de plomb (65 / 85 cm), en bas du canal (15 cm) dont la profondeur n'est pas déterminée en direction du puits (photo 15 voir plan).

On découvrit également un cadre couvert de plomb, qui adhèrait complètement aux murs reposant sur le canal et dont les dimensions étaient de 70 / 80 cm ⁽³⁰⁾.

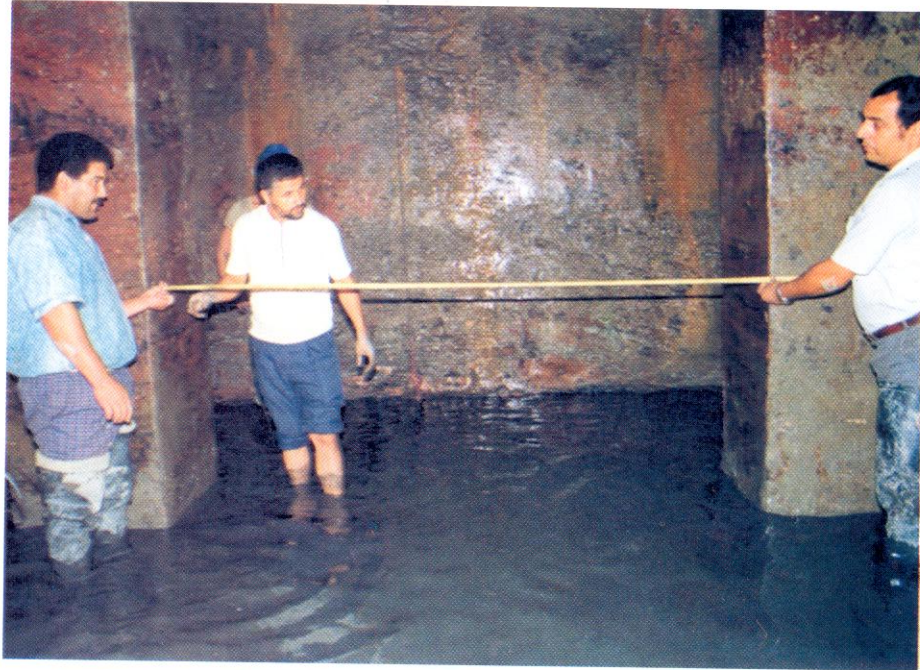
PHOTO N° 24 صورة رقم

⁽²⁵⁾ Photo 23-24: après la fin des travaux et le début de la mensuration des dimensions (21.10.89). La (photo 23) montre l'arc dans sa hauteur (3m) tandis que la photo 24 elle montre Akinésie; Nib Agni, Mustapha Debdoubi prenant les mesures des piliers de la citerne.

- La hauteur de la citerne, de la base vers les premiers arcs, est de 3 mètres, comptant des piliers carrés de 63cm de côté. Cependant si nous nous dirigeons de l'ouest vers l'est, la distance séparant les piliers est respectivement de l'ordre de 1. 56m, 1.60m, 1.56m.

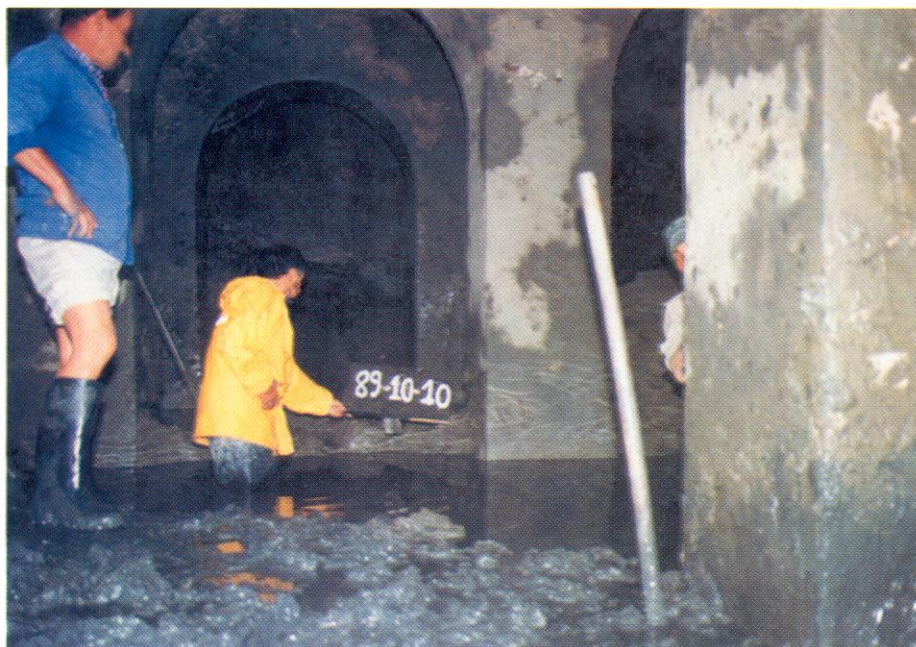
PHOTO N° 22 صورة رقم

⁽²⁴⁾ Foto n° 22, demuestra las tierras sólidas, donde se encuentra un obrero, mientras Akhrif se encuentra en el sitio desalojado por los obreros por medio de picos, palas y cubos que vemos repletos de tierra, lo que fué un trabajo penoso.

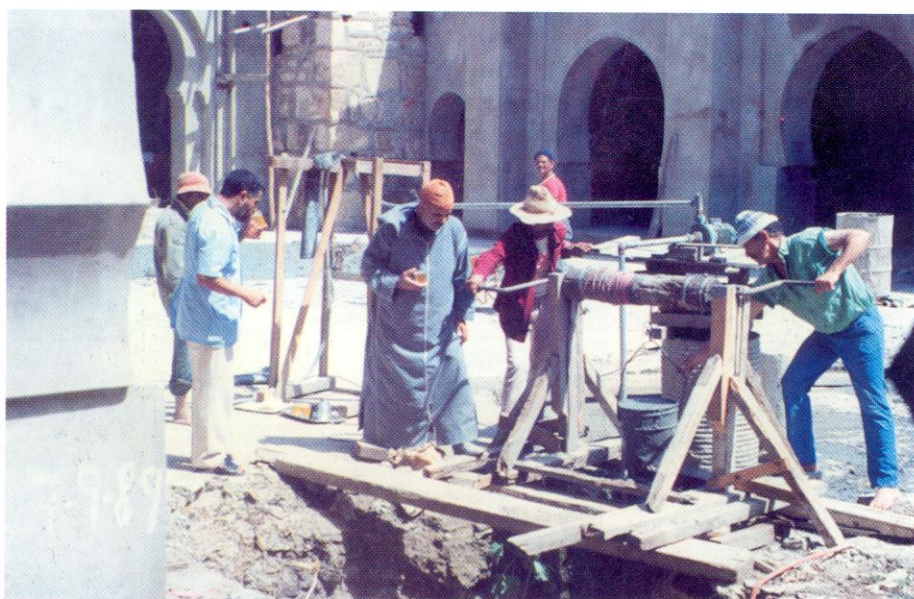
PHOTO N° 21 صورة رقم

⁽²³⁾ Foto n° 21, indica el modo usual para evacuar la "Matfia" después de abandonar el camión de bombeo su trabajo.

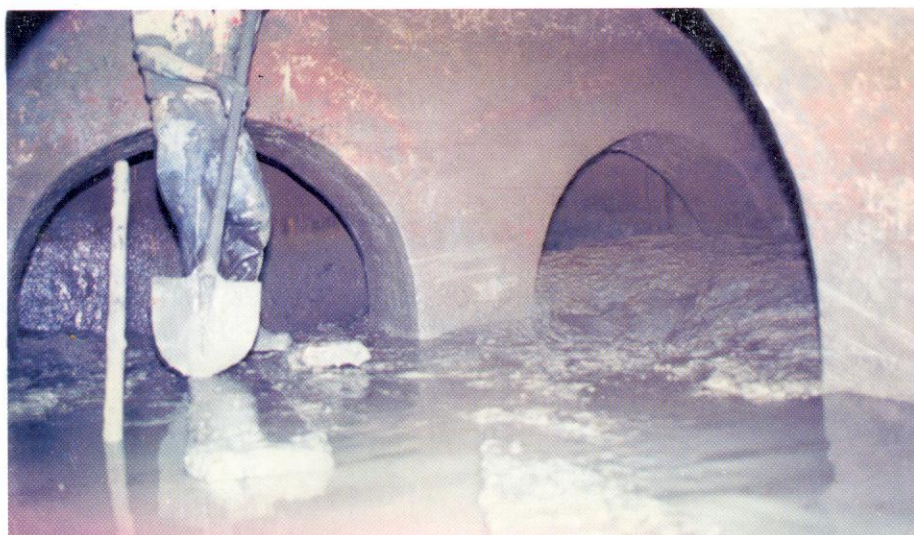
PHOTO N° 19 صورة رقم

⁽²²⁾ Fotografías 19, 20a, 20b, tierra arcillosa, resto a evacuar

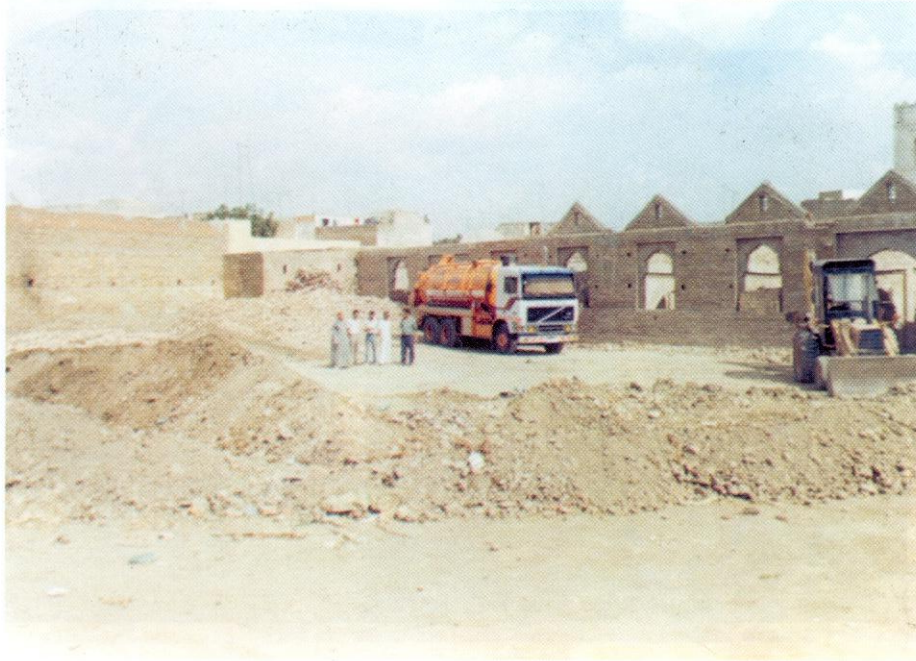
PHOTO N° 18 صورة رقم

⁽²¹⁾ Fotografía n° 18, Camión cisterna, fuera de la mezquita efectuando la operación de bombeo M..G.F. sede: 38 Av. Hassan II, Fez.

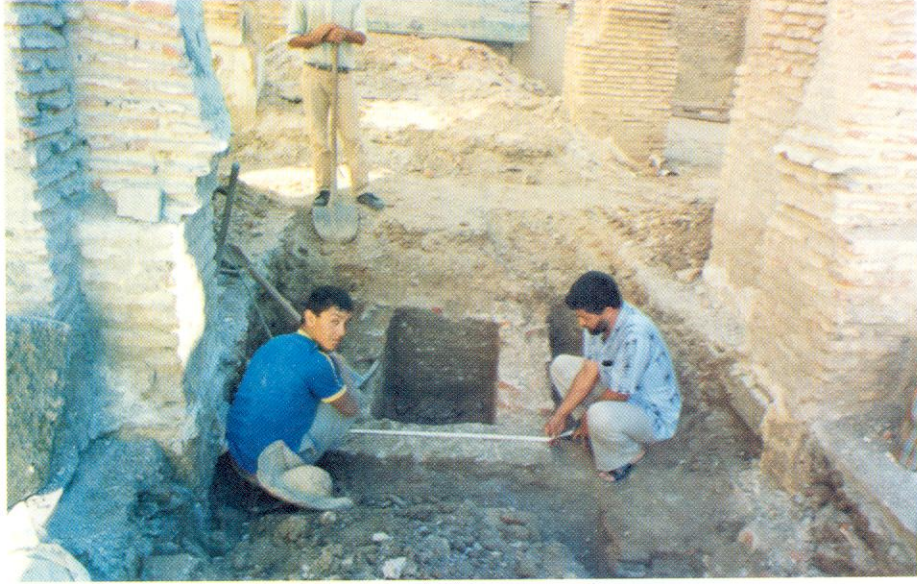
PHOTO N° 15 صورة رقم

⁽¹⁷⁾ Photo 15, le puits découvert au hasard pendant les opérations.

Nous fîmes appel au "truck" de la municipalité pour creuser à l'intérieur de la mosquée photo 38, du côté sud. Après avoir creusé au niveau du passage sous l'arc, nous découvrîmes - par hasard- un puits construit de briques et de chaux, dont les dimensions sont les suivantes à l'extérieur, elles sont entre 1,10 et 1,40 m ; et à l'intérieur entre 60 et 85cm. La profondeur du puits était de 5m, et rempli de terre.⁽¹⁷⁾ Ceci allait être un facteur déterminant qui faciliterait par la suite l'explication de la fonction de la citerne.

La présence d'un canal de 15 cm de diamètre issu de la citerne (à partir de la base) et se dirigeant vers un puits découvert au hasard près de la citerne à 10, 50 mètres, est un élément qui exclut toute autre fonction, L'absence de toute autre forme d'issue ou de porte confirme cette thèse.

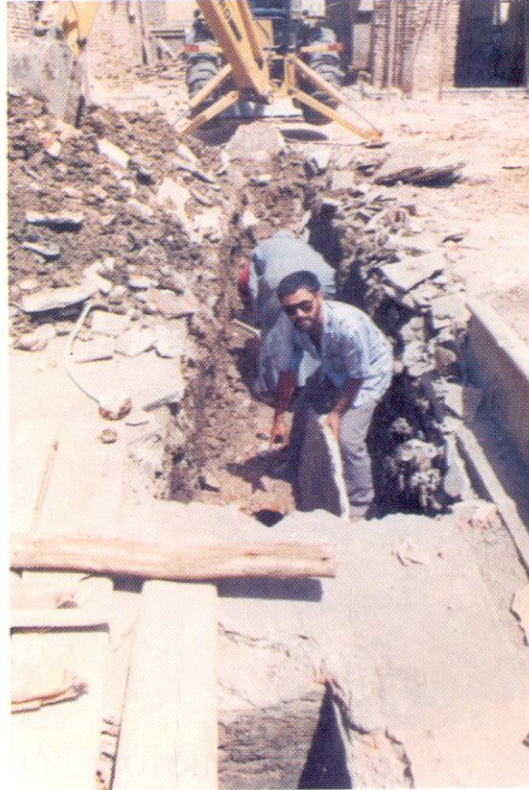
PHOTO N° 16 صورة رقم

⁽¹⁸⁾ Photo 16, l'ouverture découverte et tout près de la nouvelle pièce recouverte, dont l'ouverture n'est pas originale

⁽³²⁾ voir photo n° 16 et le plan ci-joint.

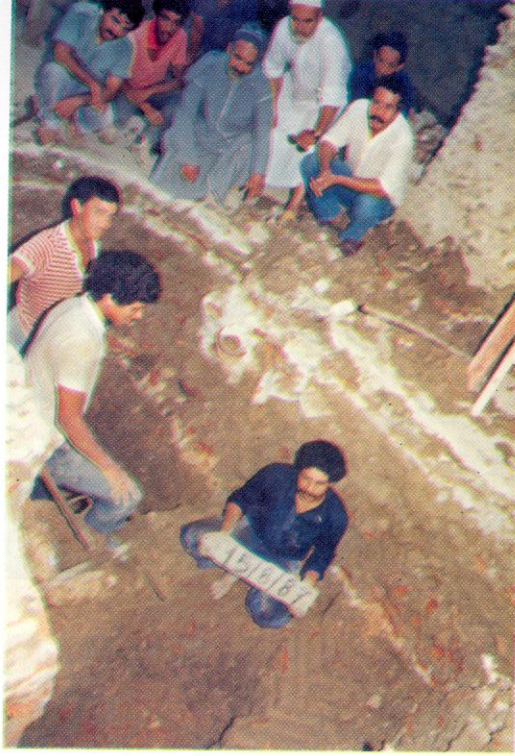
PHOTO N° 13 صورة رقم

⁽¹⁵⁾ Photos 13-14: (13) montre les quatre niveaux, des citoyens, des ouvriers qui entourent Haj Haddad, montre la direction du canal se dirigeant vers la citerne. (14) le canal dédoublé allant vers la citerne, contenant des sédimentations confirmant que la citerne contenait de l'eau tiède.

Le 15/ 08/ 1987 nous découvrîmes alors quatre niveaux de construction. Le premier niveau était à 13 cm de profondeur; Le second à 85cm, constitué de briques en forme de "MCHAROUAL"; Le troisième à 1.15 m et le quatrième à 1, 53 m .⁽¹⁵⁾

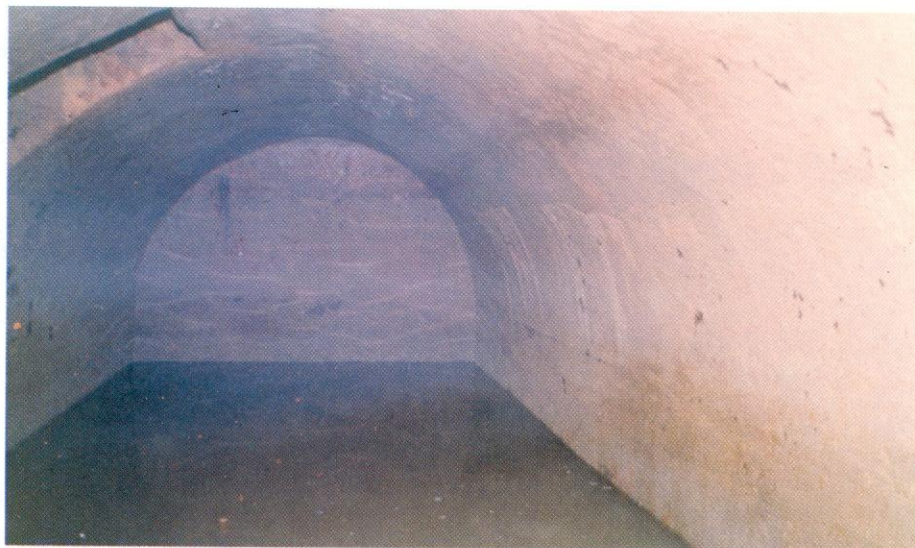
PHOTO N° 11 صورة رقم

⁽¹³⁾ Photos 10 - 11 : La première complète la photo 9, la seconde représente la première apparition d'une nouvelle pièce.

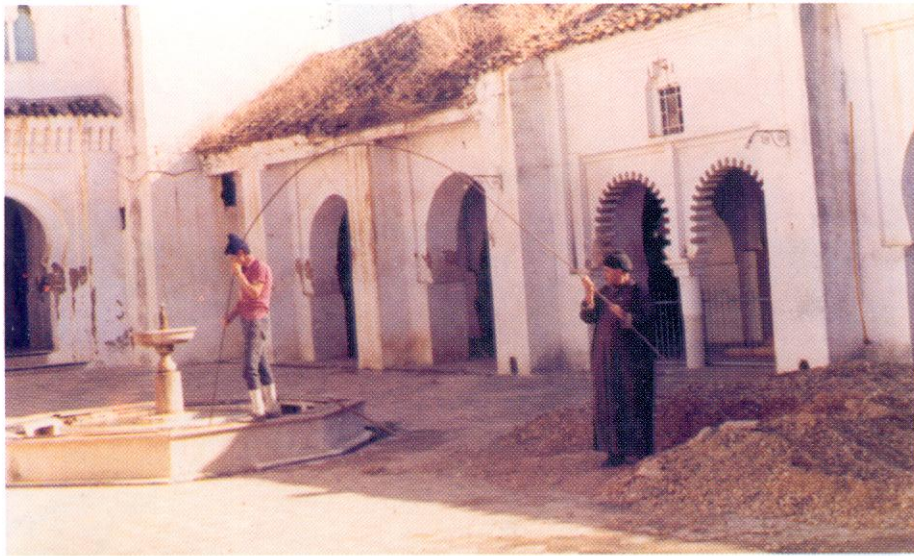
PHOTO N° 4 صورة رقم

⁽⁷⁾ Photo N° 4 tentative de sondage - au moyen d'une tige de fer.

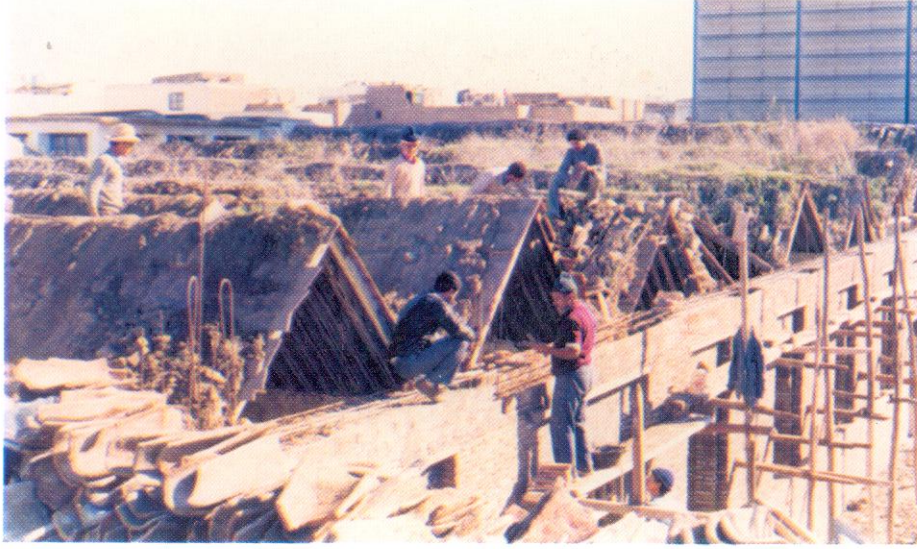
PHOTO N° 1 صورة رقم

⁽⁴⁾ Photo N° 1, travaux sur le côté sud, hiver 1987.

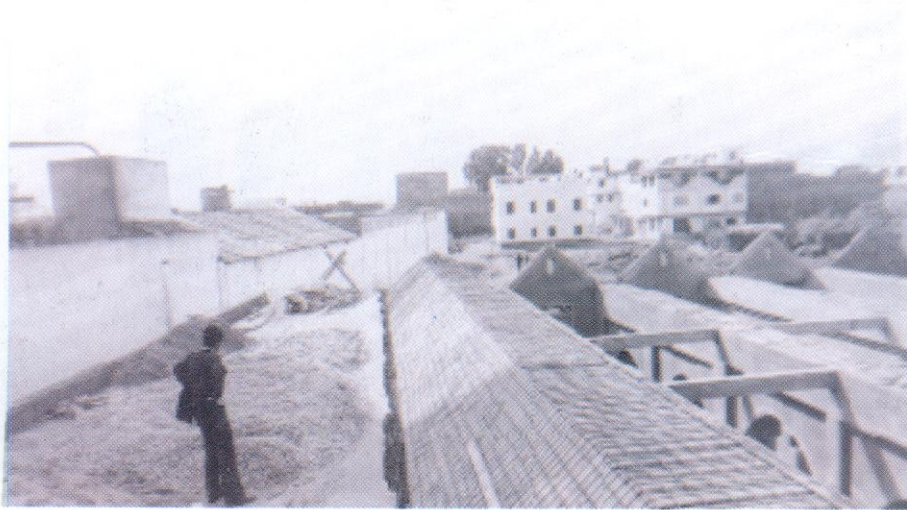
PHOTO N° 2 صورة رقم

⁽⁵⁾ Photo N° 2, Premiers travaux de construction, après la découverte de la citerne et ses dimensions en (1989).
